# Фотографии дефектов на платах

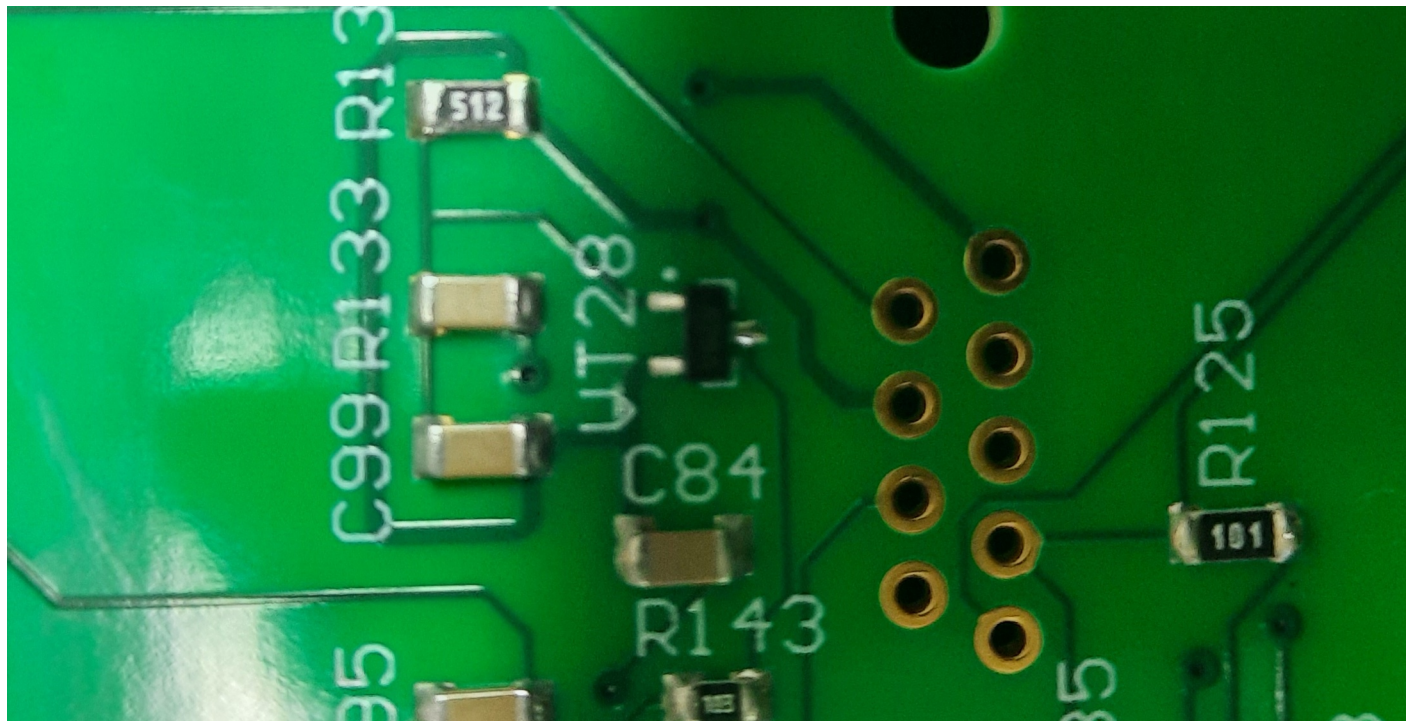
# Плата коммутации

Вместо резистора R133 впаян конденсатор

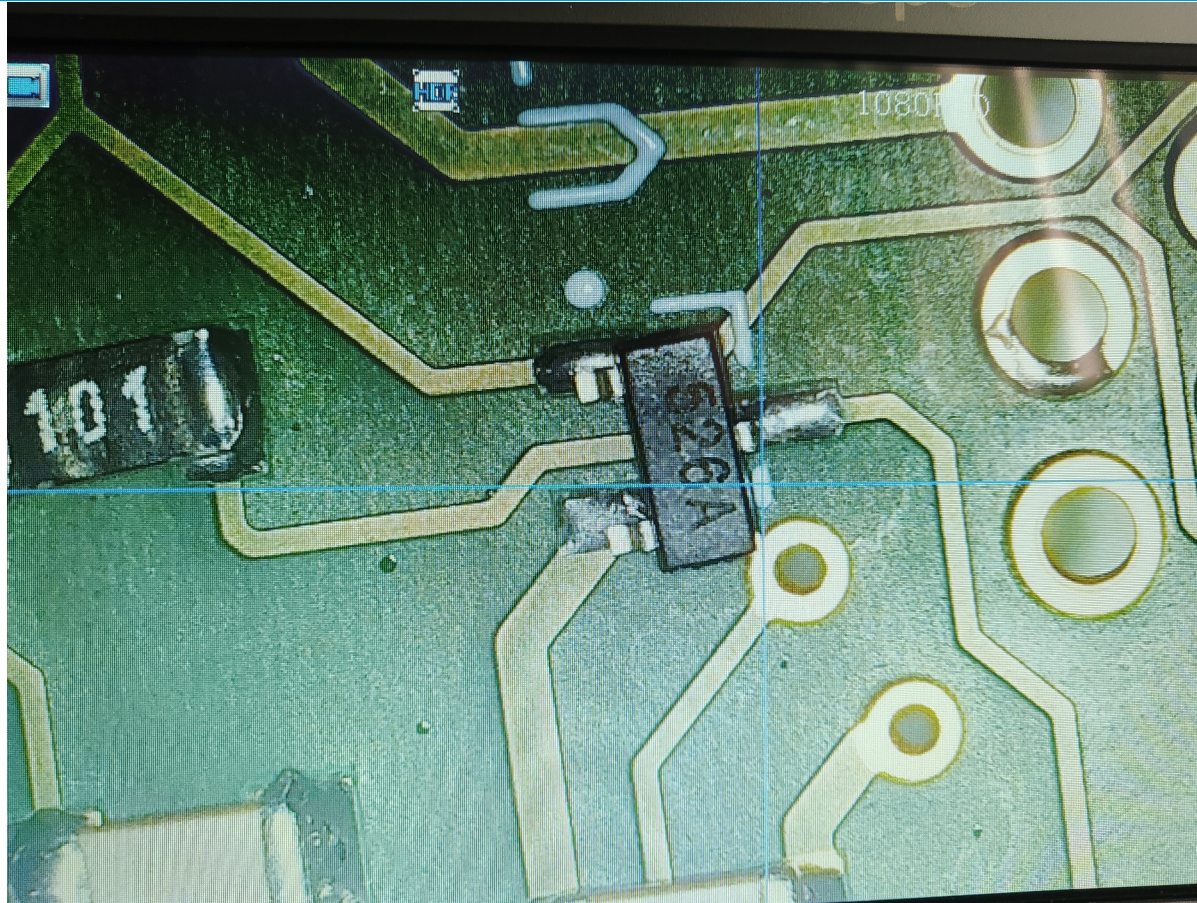
# Плата коммутации

Некачественный монтаж транзистора

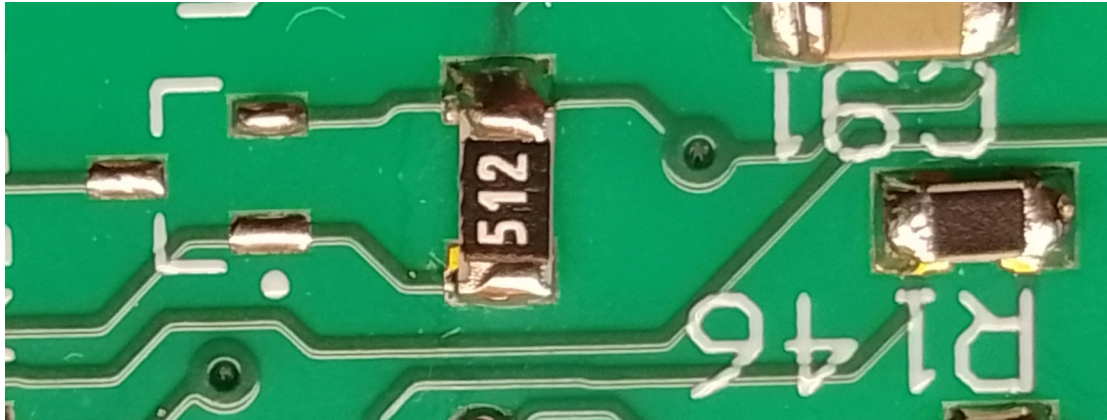
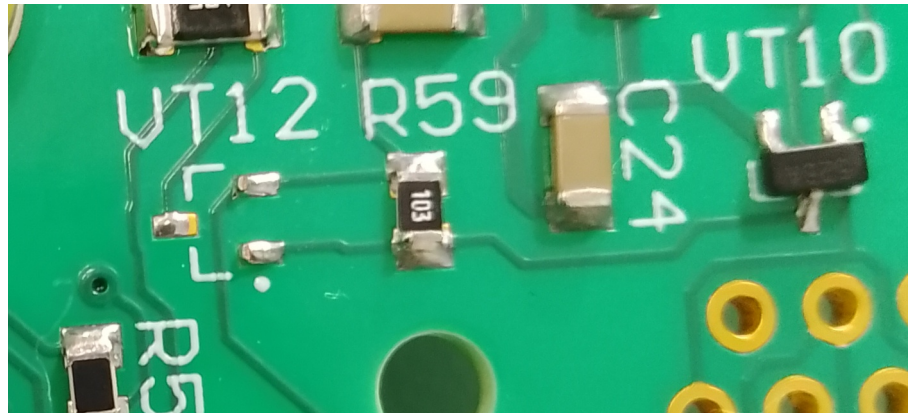
# Плата коммутации

Отсутствие транзистора — множественные дефекты

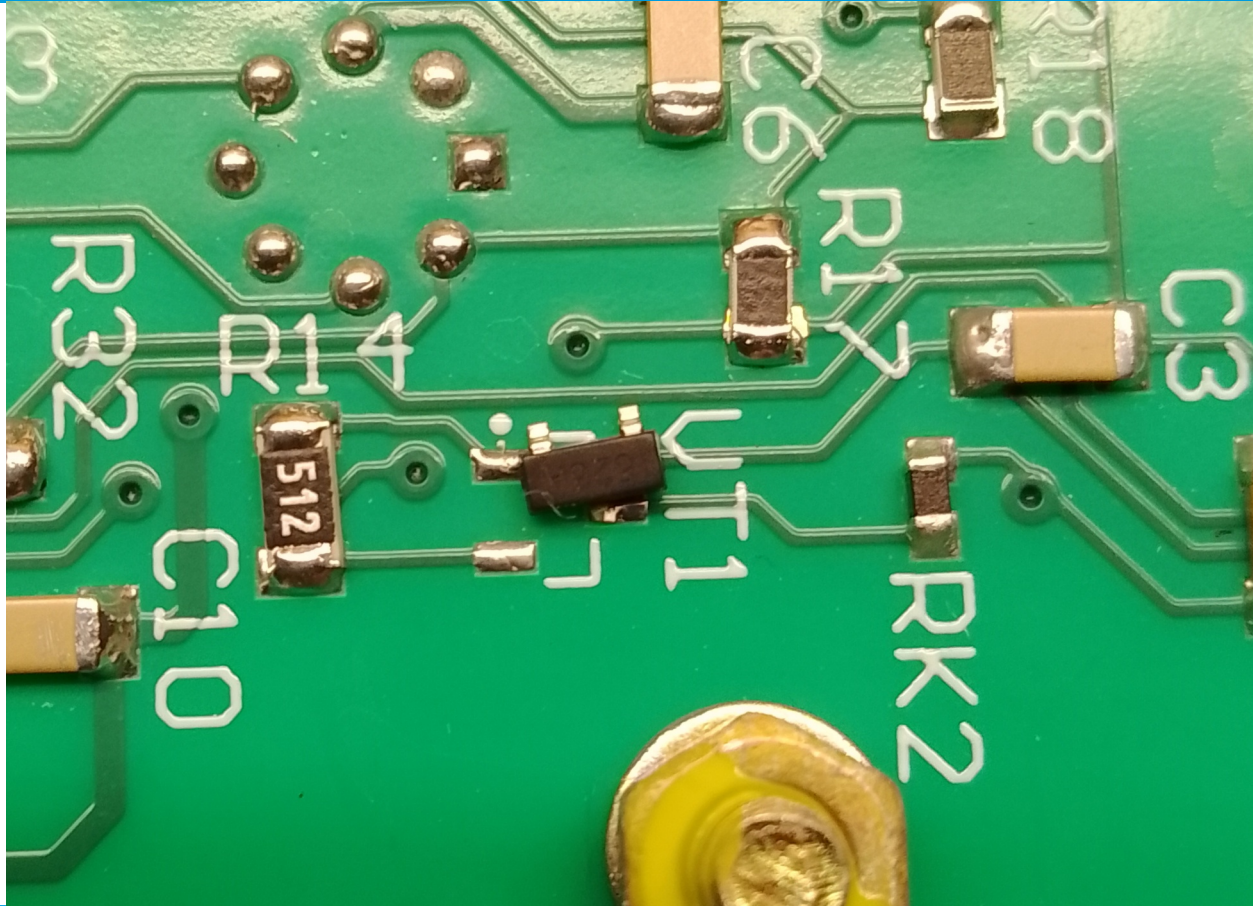
# Плата коммутации

Пропаян только один вывод транзистора

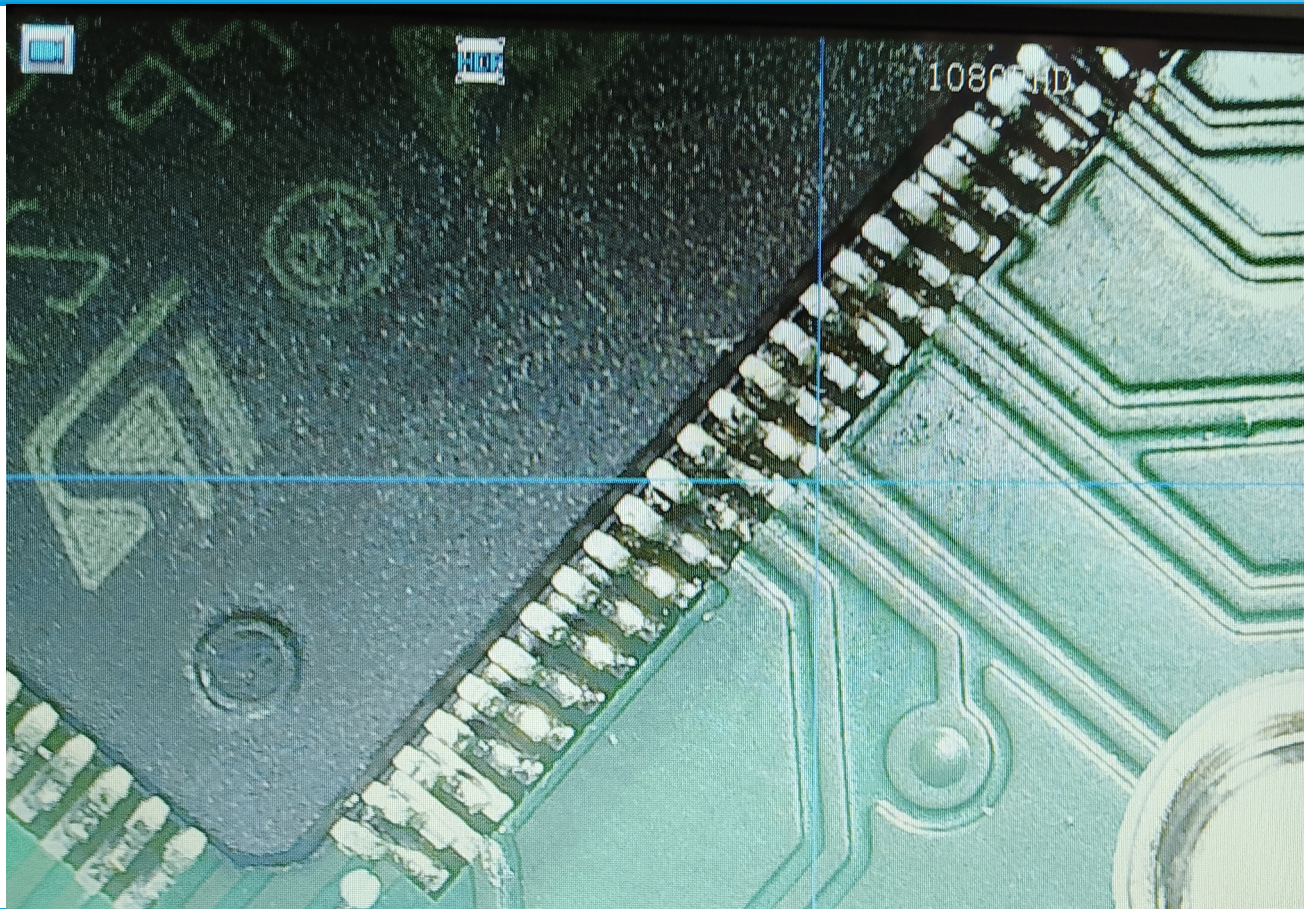
# Плата измерений

Некачественный монтаж контроллера — ножка 2 не пропаяна, ножки 15 и 16 замкнуты (**визуально замыкание не просматривается**)

- Обнаружены **замыкания между выводами** микроконтроллера, визуально замыкание не просматривается.

**Устраняется прогревом выводов.**

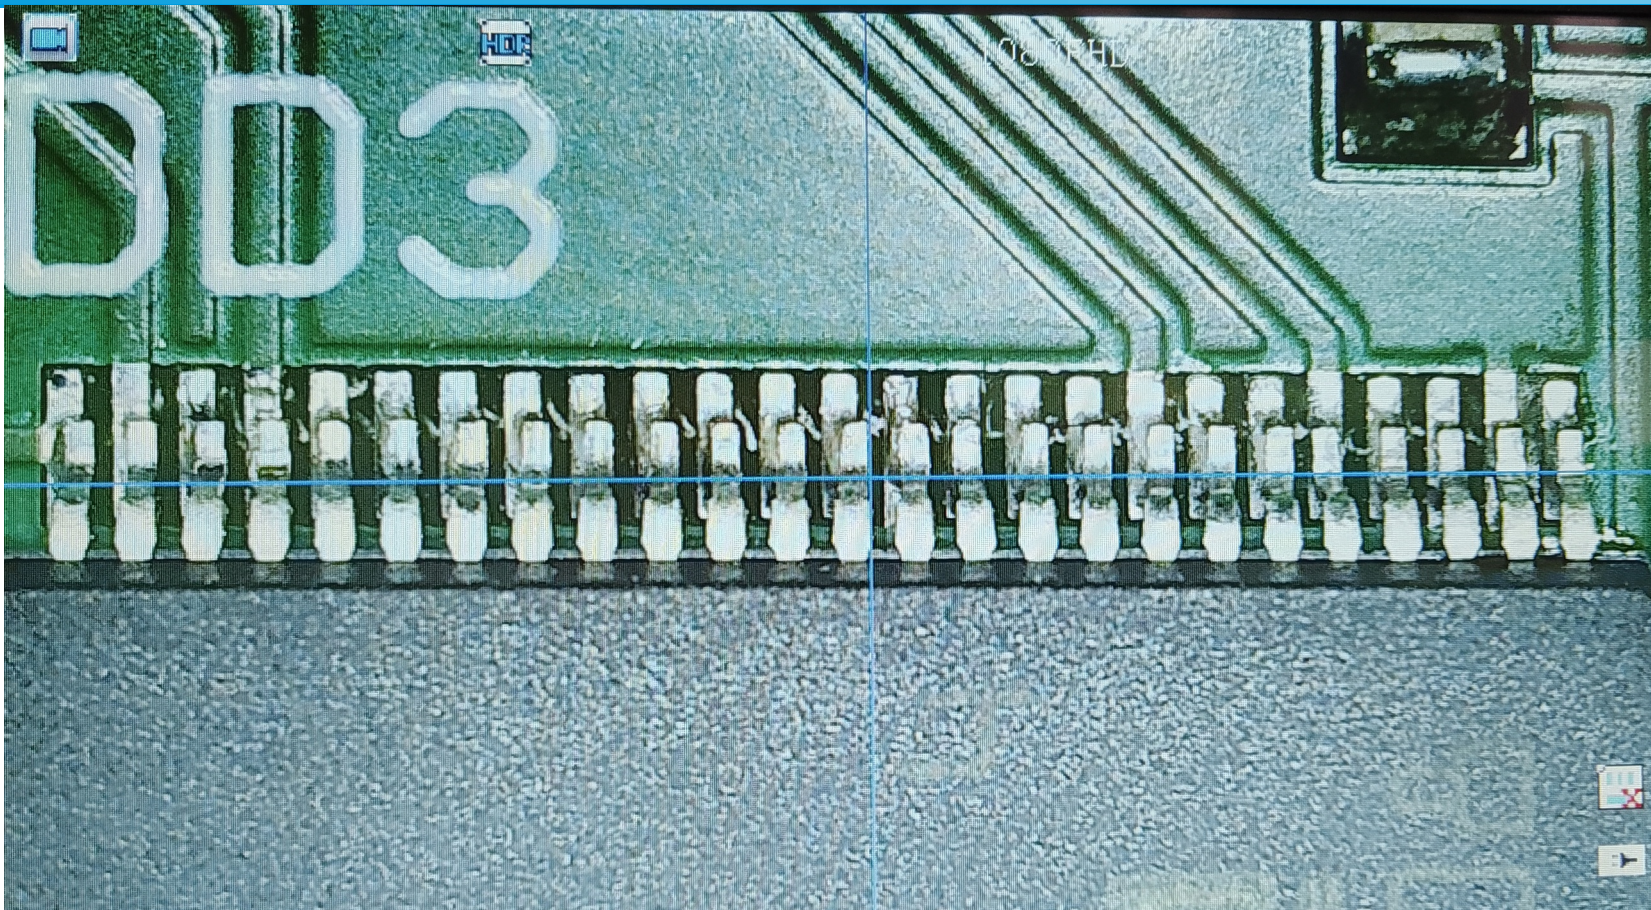
# Плата измерений

Некачественный монтаж микроконтроллера — значительное смещение выводов относительно контактных площадок

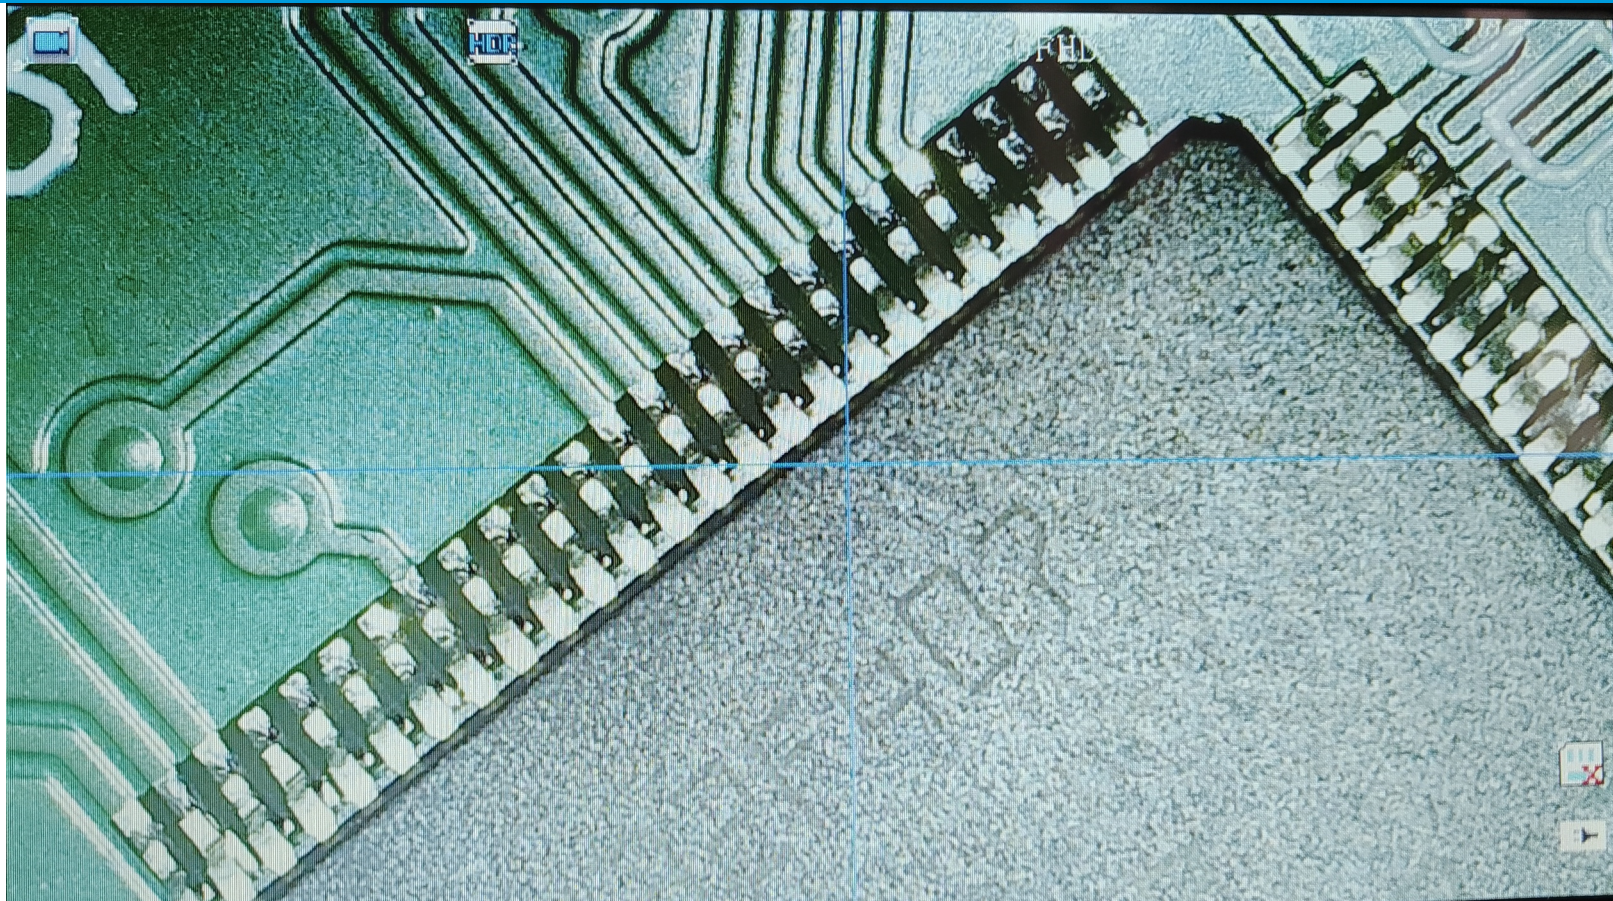
# Плата измерений

Некачественный монтаж микроконтроллера — значительное смещение выводов относительно контактных площадок

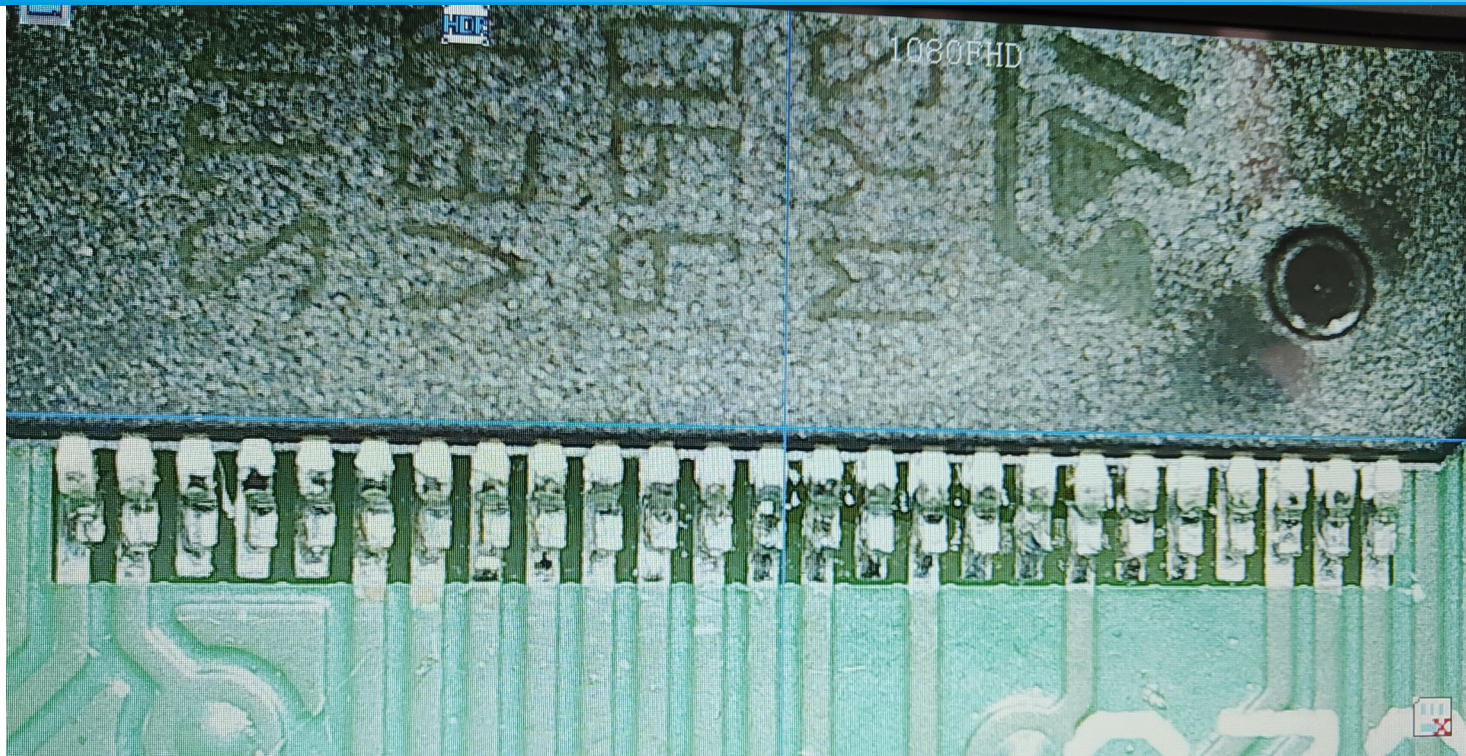
# Плата измерений

Некачественный монтаж микроконтроллера — поверхность паянного соединения шероховатая, наблюдается сопротивление между выводами микроконтроллера и контактными площадками

- Обнаружены дефекты при которых имеется падение напряжение между выводами микросхем и контактными площадками, проявляющиеся только при рабочих токах (омметром не выявляется). Во всех выявленных подобных случаях поверхность паянного соединения шероховатая.

**Устраняется повторной пайкой микросхемы.**

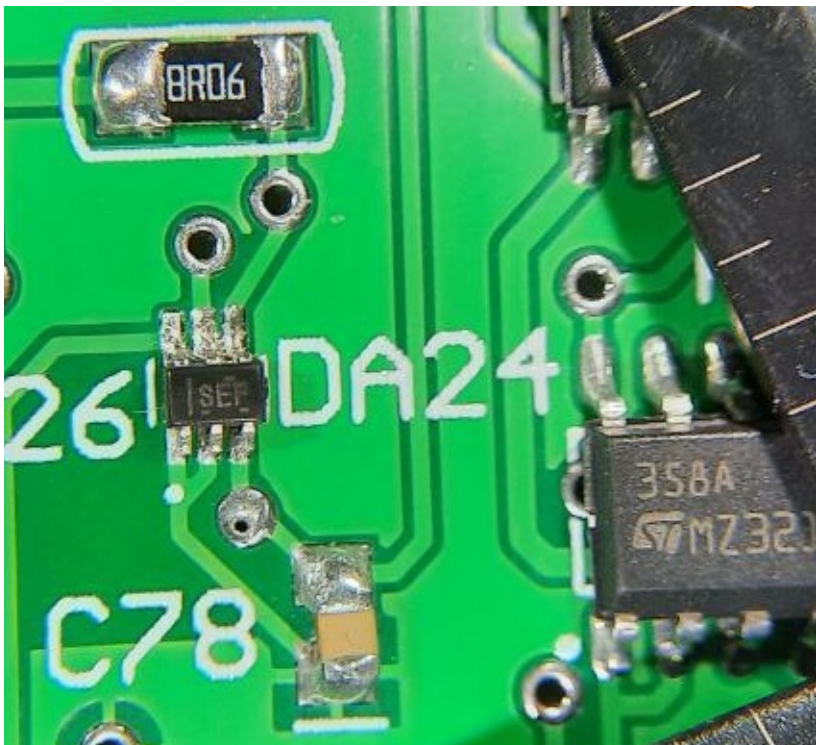
# Плата питания

Некачественный монтаж датчика тока — поверхность паянного соединения шероховатая, наблюдается значительное падение напряжения между выводами датчика и контактными площадками.

Операционный усилитель запаян со смещением, велика вероятность отрыва при незначительных механических воздействиях

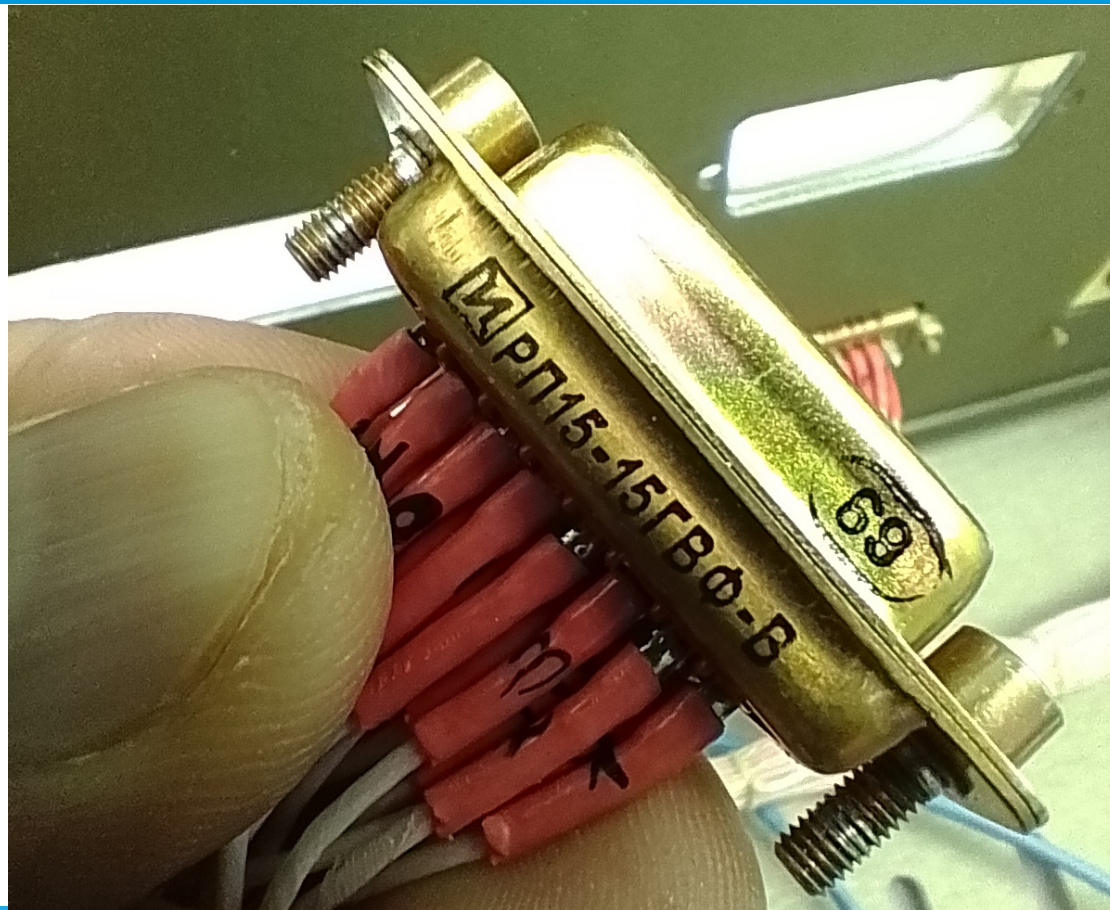
# Разъёмы

Сорвана резьба

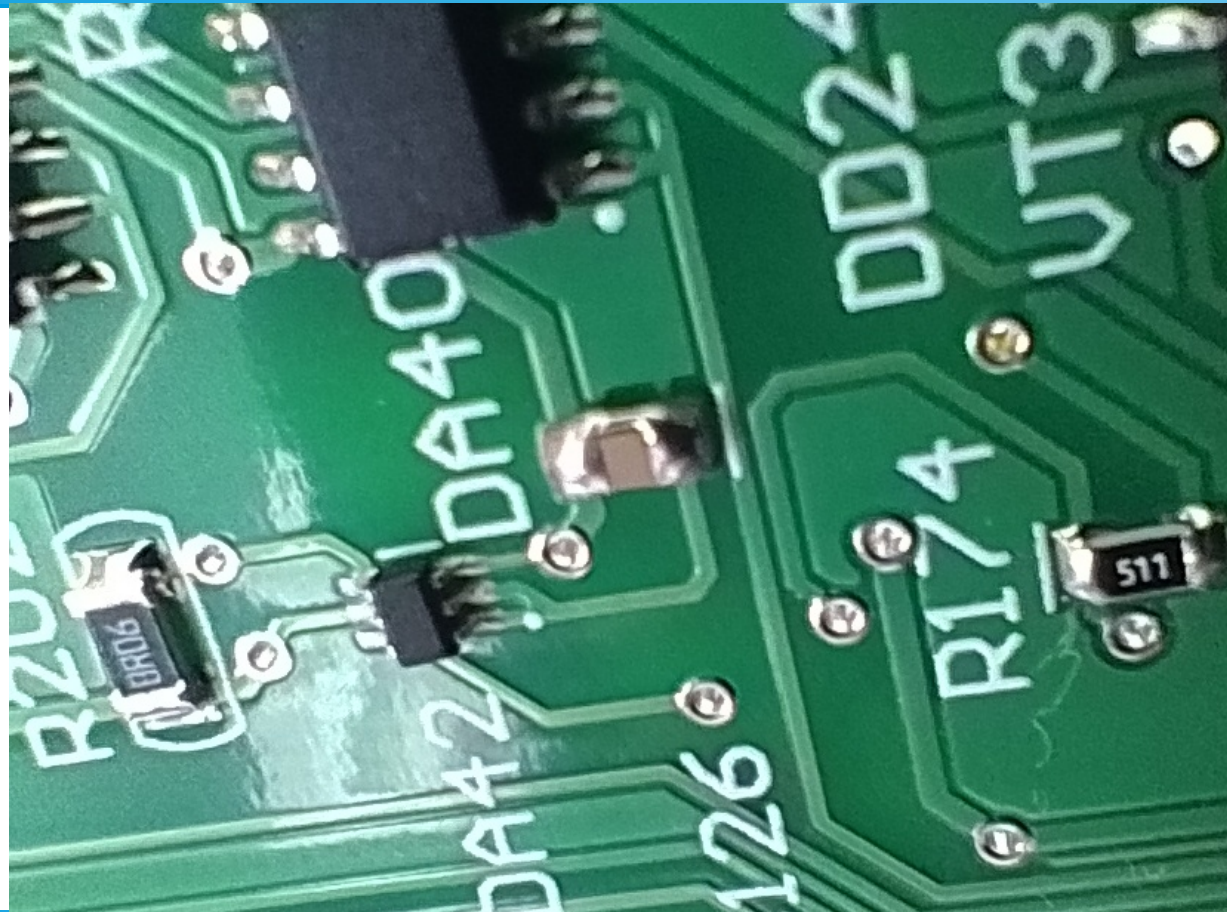
# Плата измерений

Конденсатор замкнут

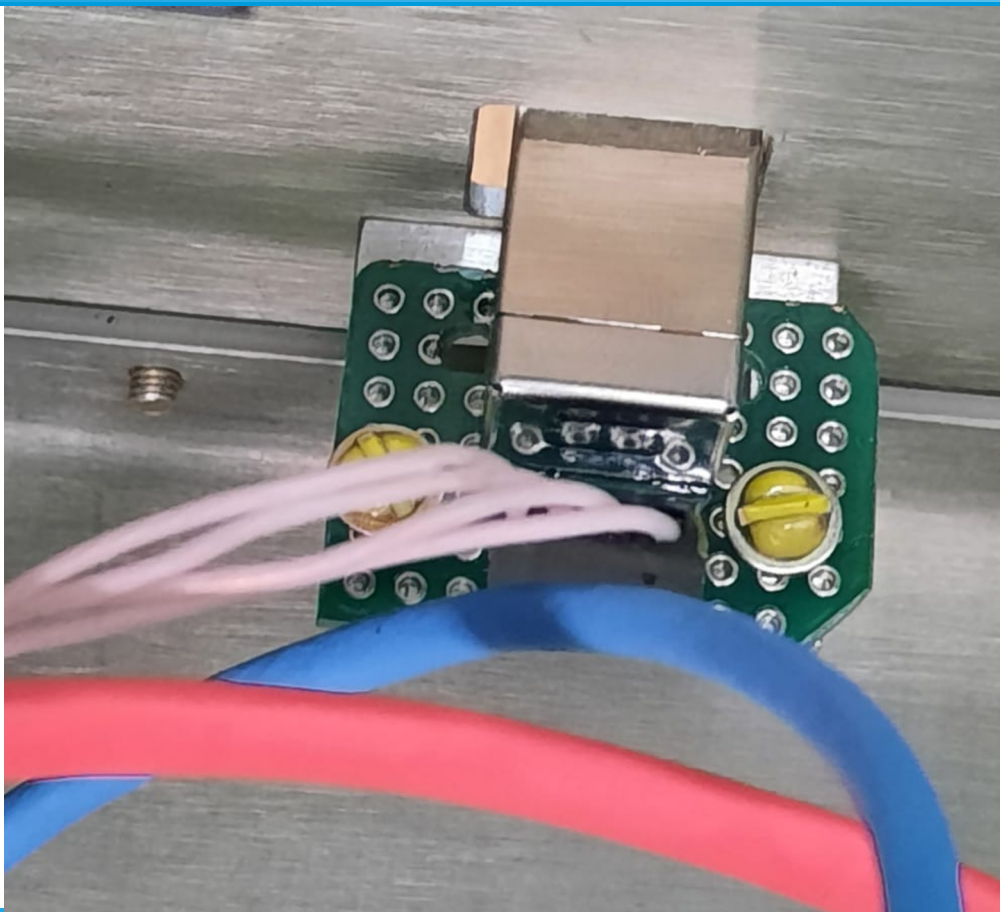
# Плата USB

Применена макетная плата

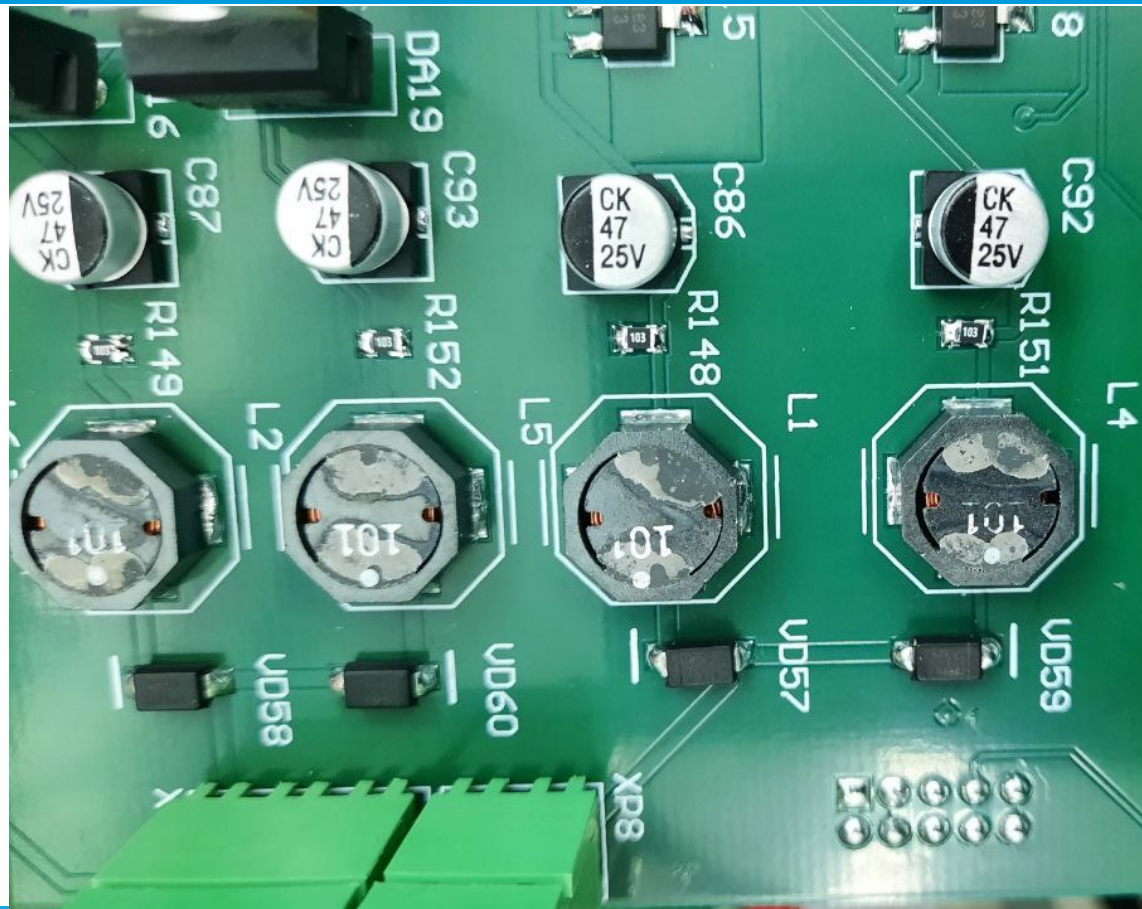
# Плата измерений

Ряд дросселей имеет изменившийся цвет заливки и стёртую маркировку

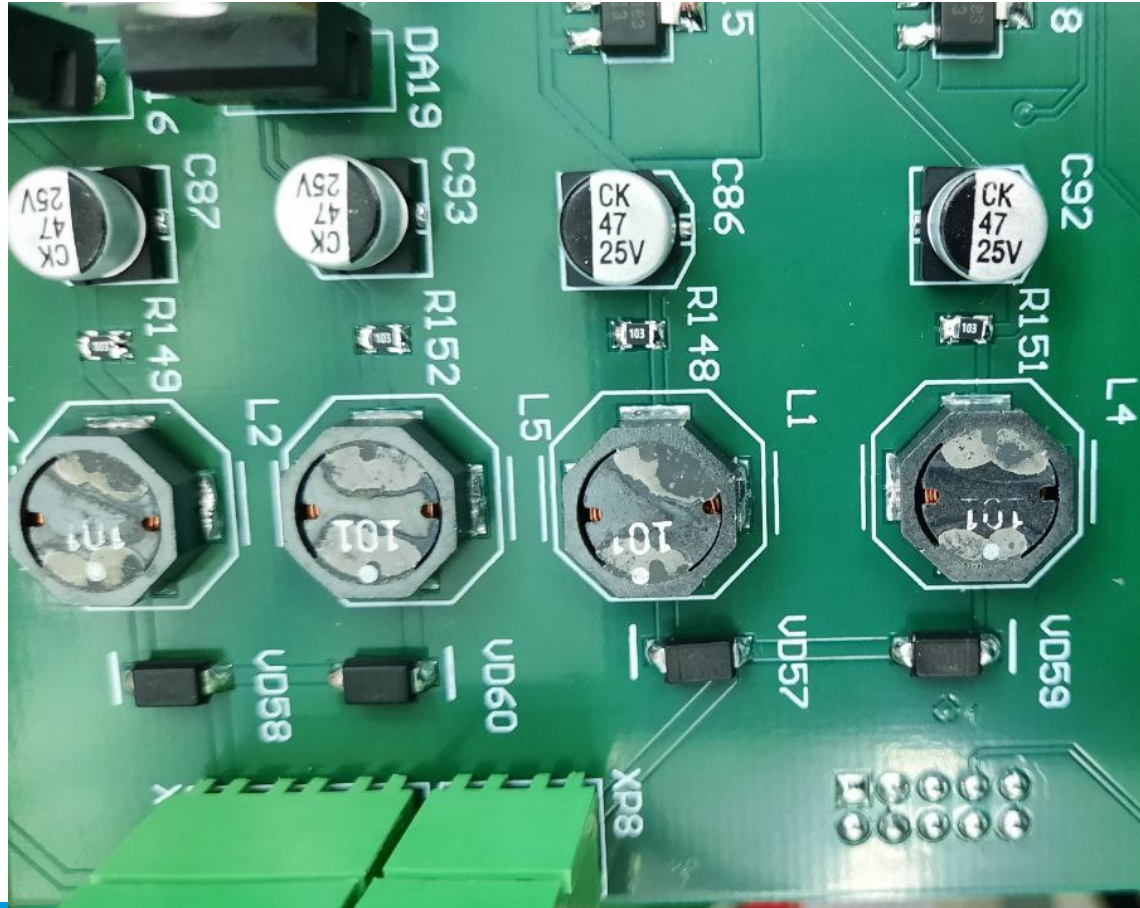
# Плата измерений

Дефект проявился на трёх платах.

- 1) Исходная проверка отсутствия замыканий выполнена, омметром замыкание не обнаруживается.
- 2) При включении питания от лабораторного источника происходит плавное повышение тока потребления по линии +20В, защита источника отключает питание.
- 3) Замыкание на «землю» надёжно обнаруживается омметром.
- 4) На плате 1 замыкание прекратилось после демонтажа L5, на плате 2 после демонтажа C93, на плате 3 после демонтажа C87.

Короткое замыкание в процессе включения

- Обнаружено наличие **коротких замыканий** в цепях питания, которые не выявляются первичным контролем омметром, однако проявляются через некоторое время после подачи питания. При этом частично стёрта маркировка на «замкнутых» и некоторых других элементах цепи питания.

Не ясно, как поведут себя эти элементы (и соединения) в дальнейшем.

**Устраняется перепайкой дросселя и конденсатора.**
